V SEMINÁRIO INTERNACIONAL
DA ENGENHARIA ELÉTRICA
NA SEGURANÇA DO TRABALHO

RISCOS DE EXPLOSÃO NAS REDES SUBTERRÂNEAS

Estellito Rangel Junior	Abracopel	em@arandanet.com.br
-------------------------	-----------	---------------------

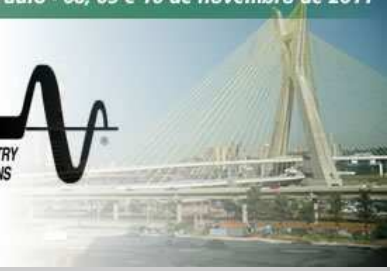
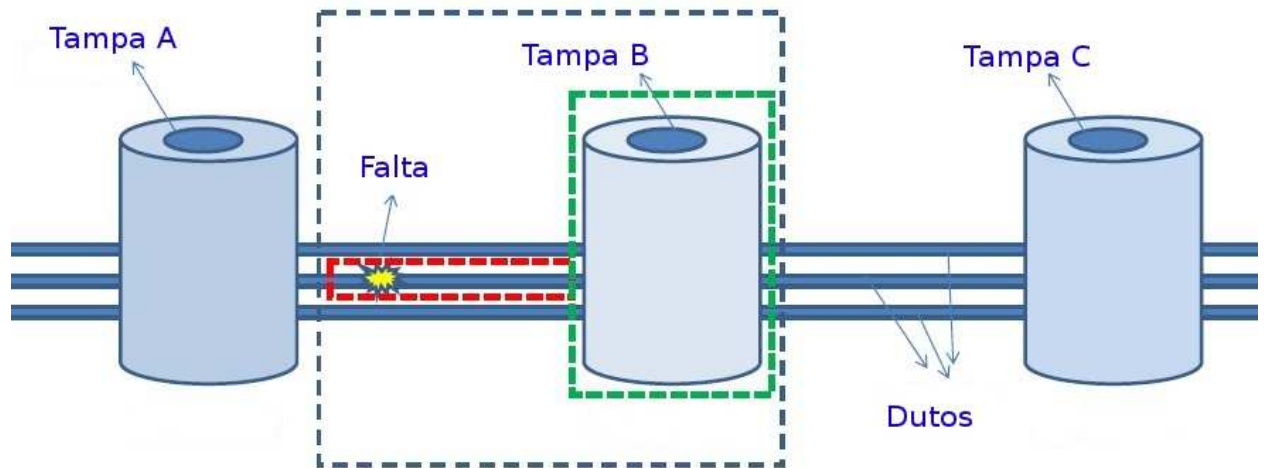
Figura 1: Ilustração da ocorrência de eventos na rede subterrânea

O evento de explosão na rede de distribuição subterrânea pode ser ilustrado utilizando-se a topologia típica ilustrada na Figura 1, onde uma falta ocorrida nos dutos promoveria a ignição dos gases acumulados e a partir da primeira explosão, uma série de explosões avançaria até encontrar a caixa mais próxima. Devido à pré-compressão, a energia liberada nesta explosão na caixa seria maior que a inicial ocorrida no duto, resultando no arremesso da tampa.

Dependendo da geometria da rede e volumes de gases envolvidos, outras caixas poderão sofrer também os efeitos da propagação das explosões, vindo a ocorrer outras tampas lançadas ao espaço.

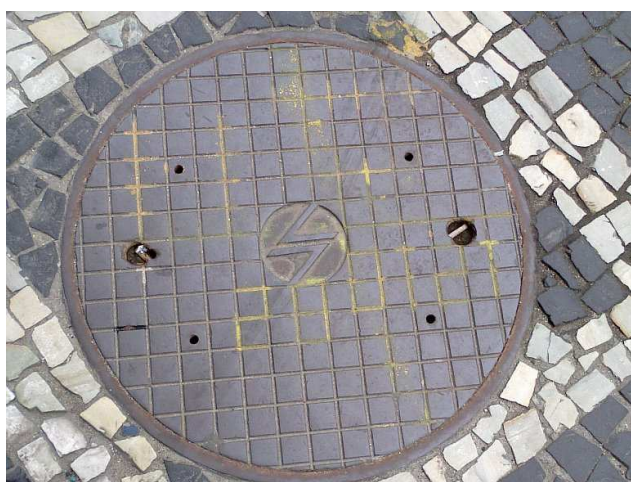
Outra medida divulgada pela Light foi a abertura de furos nas tampas das caixas de inspeção, visando “*garantir a liberação de gás acumulado dentro das caixas subterrâneas*” [13], porém este procedimento tem eficiência discutível, pois além da geometria da rede poder permitir ao acúmulo de gases nos dutos, a definição da quantidade (quatro por tampa) e das dimensões dos furos realizados não promoverá dissipação eficaz se a taxa de emissão de gases não for previamente conhecida. A Figura 2 mostra os tais furos (quatro), já executados em 6.478 tampas segundo o sítio da Light.

Figura 2: Buracos abertos nas tampas de caixas de inspeção.

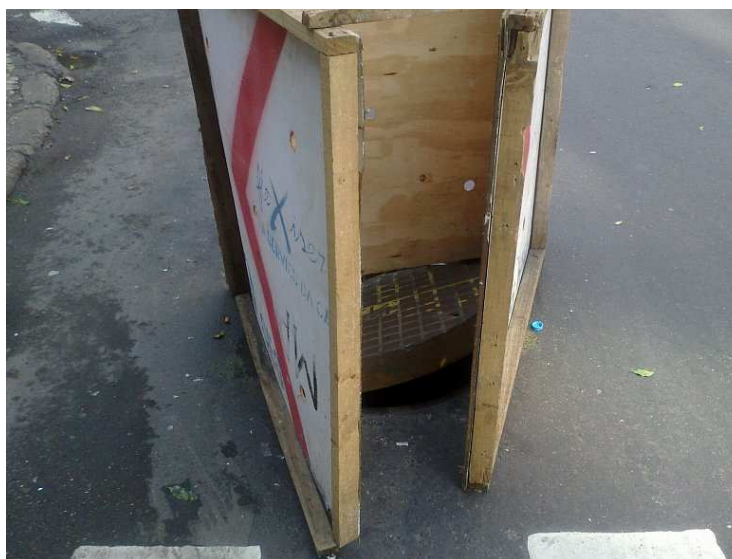
A Figura 3 mostra um bueiro devidamente isolado, com a tampa parcialmente aberta, aguardando o “pronto reparo” da concessionária.

Figura 3: Isolamento e sinalização de bueiro onde foi detectada uma concentração elevada de gás

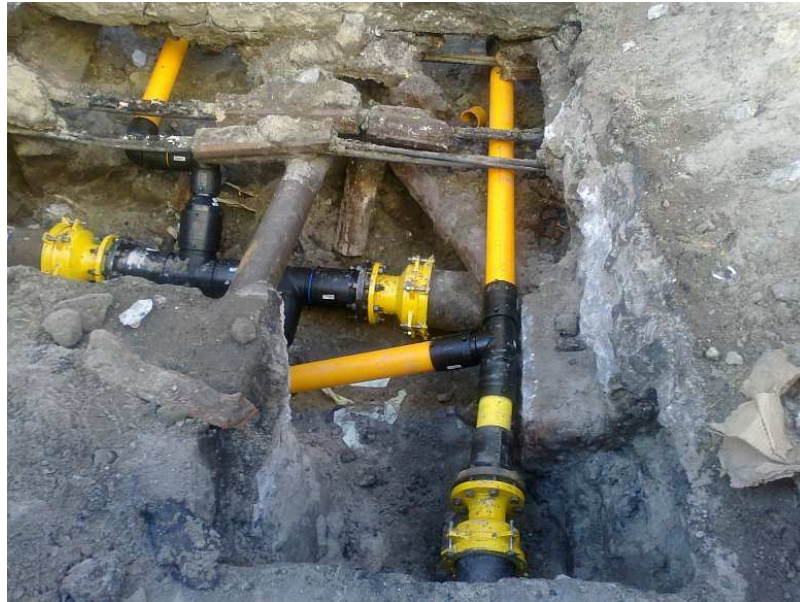
Na Figura 4 notamos que manilhas de barro com fios em seu interior foram danificadas nesta obra realizada pela CEG (tubulação amarela), porém não está claro como será feita a recomposição.

Figura 4: Intervenção por uma concessionária pode afetar instalações de outra.
